**PRZEBUDOWA I ADAPTACJA LOKALU POŁOŻONEGO W WARSZAWIE  
PRZY UL.MARSZAŁKOWSKIEJ 55/73 (DAWNA RESTAURACJA SZANGHAJ)  
NA POTRZEBY BIBLIOTEKI PUBLICZNEJ W DZIELNICY ŚRÓDMIEŚCIE  
M.ST. WARSZAWY**

Adres inwestycji: Warszawa Śródmieście, ul. Marszałkowska 55/73,  
działka nr ewidencyjny 126, obręb 5-05-03

**OPINIA O STANIE TECHNICZNYM**

Data opracowania: październik 2017 rok

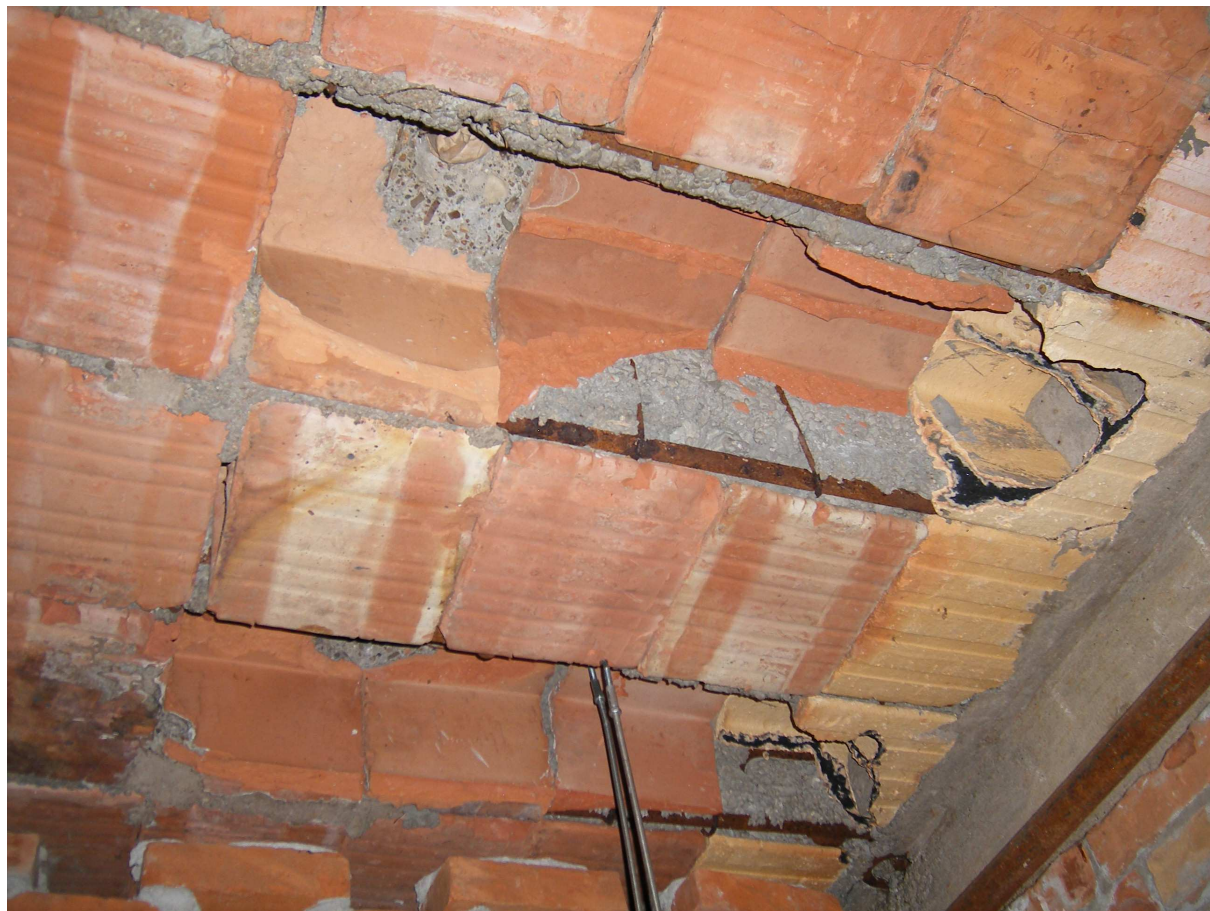
Stropy nad parterem i piwnicą masywne w postaci płyty ceramicznej z pustaków Ackermana na monolitycznych żebrach żelbetowych opartych nad piwnicą na ścianach, a nad parterem i piętrem na ścianach i podciągach żelbetowych. Podczas wizji lokalnej stwierdzono w stropie nad piwnicami od strony komórek lokatorskich uszkodzenia dolnej powierzchni stropów, rozbite są dolne ścianki pustaków a zbrojenie żeber jest miejscami odsłonięte. Pomierzono wysokość pustaków i średnicę zbrojenia dolnego – stwierdzono zbrojenie żeber prętami  $\Phi 22$  ze stali 34 GS.

Przyczyną powstania uszkodzeń są nieprawidłowo przeprowadzone prace instalacyjne.

Fot. 1. Uszkodzenie stropu nad piwnicą – widoczne odkryte zbrojenie

Uszkodzenia pustaków nie stanowią zagrożenia dla prawidłowej pracy konstrukcji, natomiast odsłonięte zbrojenie żeber wymaga bezwzględnie naprawy, otulenie zbrojenia należy odtworzyć przy użyciu dostępnych systemowych środków do naprawy betonu. Nie wykonanie napraw może doprowadzić do przeciążenia i awarii konstrukcji. Warunkiem prawidłowej pracy elementów żelbetowych jest współpraca betonu z prętami zbrojeniowymi.

Stropy nadają się do dalszej eksploatacji pod warunkiem wykonania miejscowych napraw żebier stropu nad piwnicą i stosowania się do podanych wyżej zaleceń.

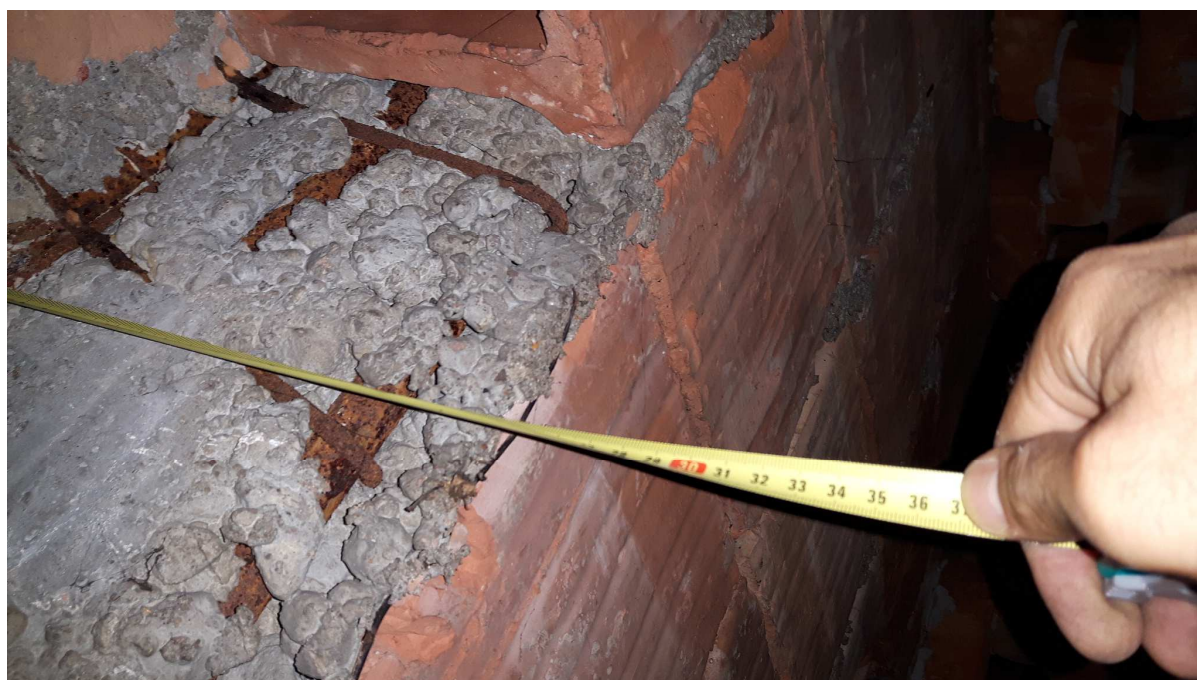
Fot. 2. Uszkodzenie stropu nad piwnicą – widoczne odkryte zbrojenie

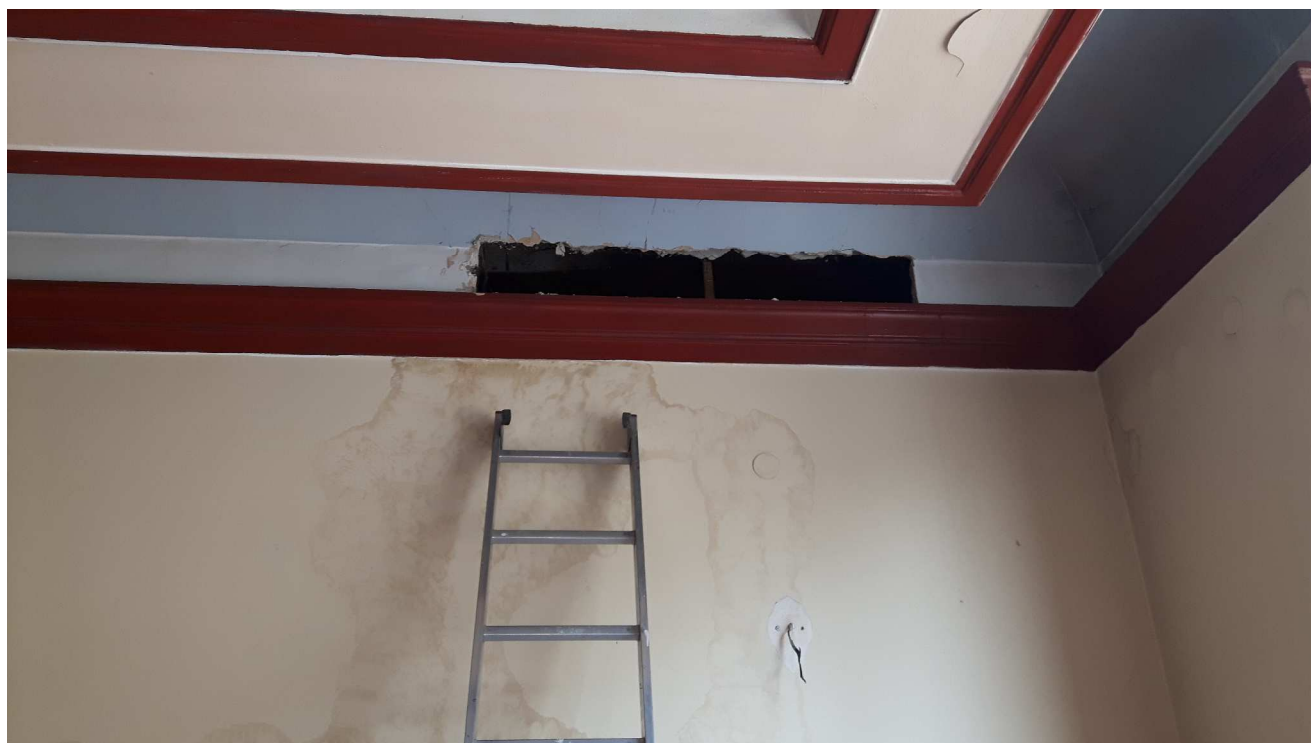
Konstrukcja nośna budynku mieszana, główny układ nośny podłużny, dwutraktowy, w poziomie parteru i piętra ścianę środkową zastąpiono podciągami żelbetowymi opartymi na słupach żelbetowych. Ściany nośne budynku z cegły pełnej klasy 3,0 – 5,0 na zaprawie wapiennej marki 1,5 MPa. i cementowo – wapiennej marki maks. 3,0 MPa. Podczas wizji lokalnych nie stwierdzono żadnych uszkodzeń konstrukcji nośnej budynku. Brak spękań w rejonie nadproży nad otworami, nie stwierdzono nadmiernych ugięć konstrukcji ani spękań które wskazywałyby na nieprawidłową pracę lub przeciążenie konstrukcji budynku. W trakcie frontowym w ścianach poprzecznych parteru i piętra pod stropami stwierdzono istnienie wnęk sugerujących wyprowadzenie w tym rejonie wentylacji sal, wykonana opinia kominiarska nie potwierdziła podłączenia krat do trzonów wentylacyjnych w tym rejonie. Zaleca się zamurowanie wnęk.

fot.3 Wnęka pod stropem parteru, widoczne zawilgocenia

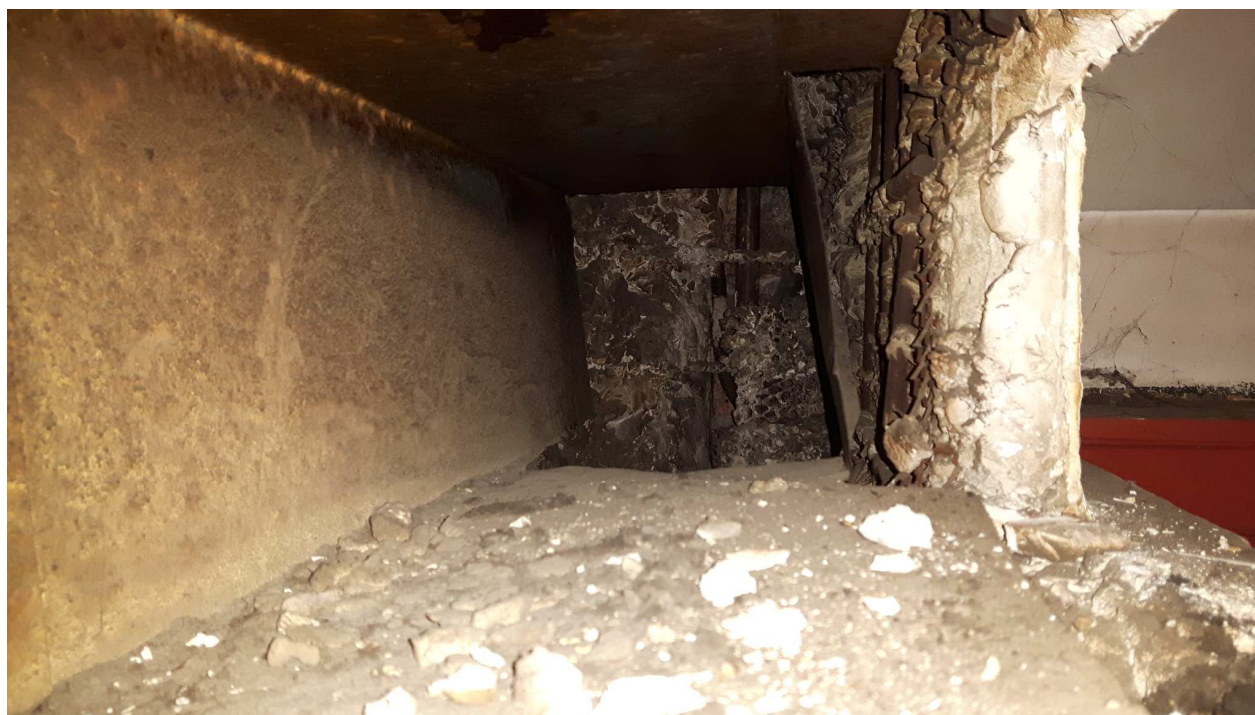
Fot. 4. Wnęka – widok do wewnątrz

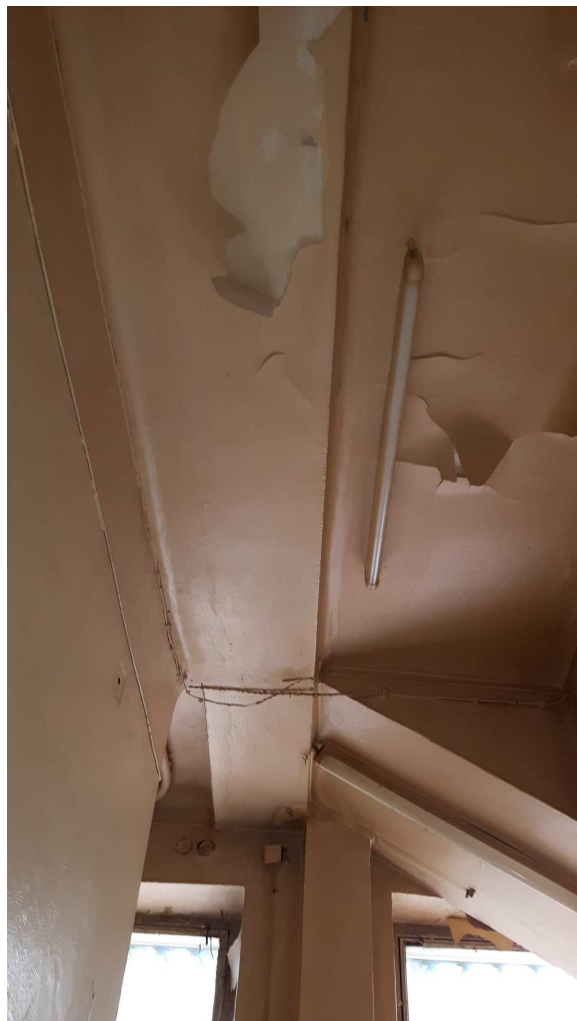
Stwierdzono miejscowe zawilgocenia stropów w części kuchennej pomieszczeń, powłoki malarskie spękałe, złuszczone. Uszkodzenia powstały w wyniku warunków eksploatacji – dużej wilgotności i wysokiej temperatury, dodatkowo zastosowano niewłaściwe farby nie dostosowane do warunków i nie przeznaczone do tego sposobu eksploatacji.

Fot. 5. Podciąg pod schody, złuszczenie farby

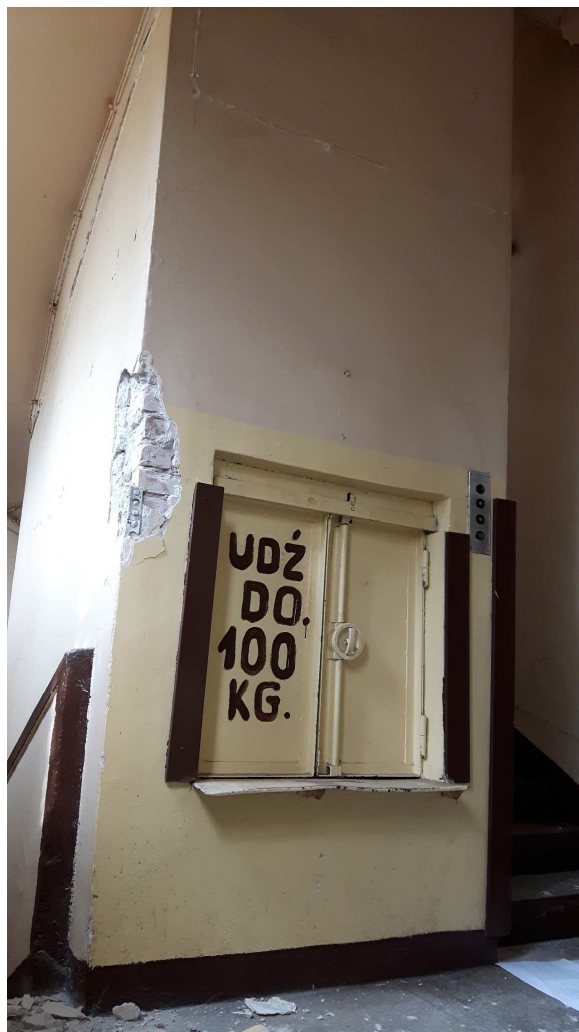
Dostęp do pomieszczeń przyszłej biblioteki bezpośrednio z ulicy. Komunikację wewnętrzną zapewniają : schody z parteru na piętro zlokalizowane w części frontowej oraz klatka schodowa z parteru do piwnicy zlokalizowana w części będącej obecnie zapleczem restauracji. Konstrukcja obu klatek masywna, schody płytowe, żelbetowe, wylewane. Stan konstrukcji dobry, brak uszkodzeń i deformacji, schody nadają się do dalszej eksploatacji. Schody na zapleczu zabiegowe , w duszy schodów murowany szyb windy towarowej.

fot. 6. Szyb windy towarowej

Projektuje się wymianę dźwigu na podnośnik platformowy. Szyb murowany przeznaczono do rozbiórki. Rozbiórka nie zagraża stateczności schodów.

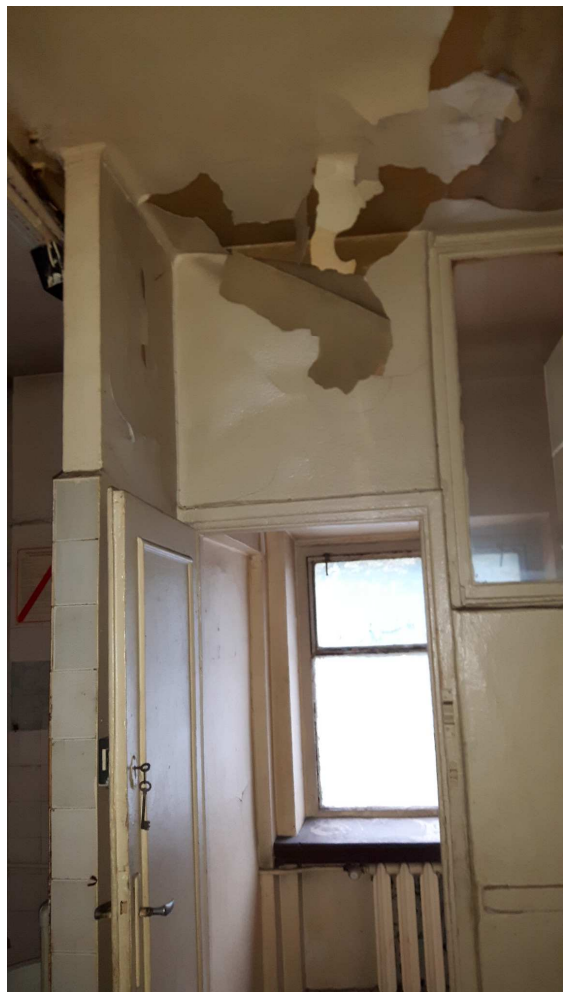
Fot. 7. Złuszczone powłoki malarskie

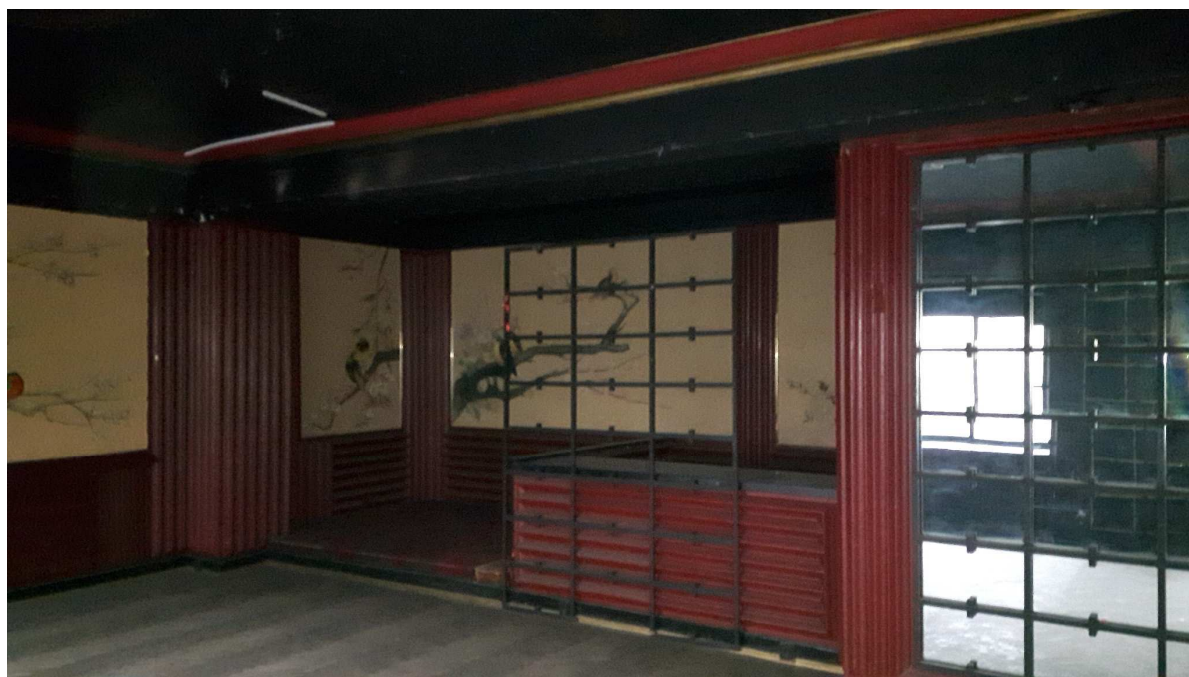
W stropie nad klatką schodową na piętro fragment stropu konstrukcji drewnianej. Strop przeznaczono do rozbiórki.

Fot. 8. Widok podestu drewnianego nad głównymi schodami

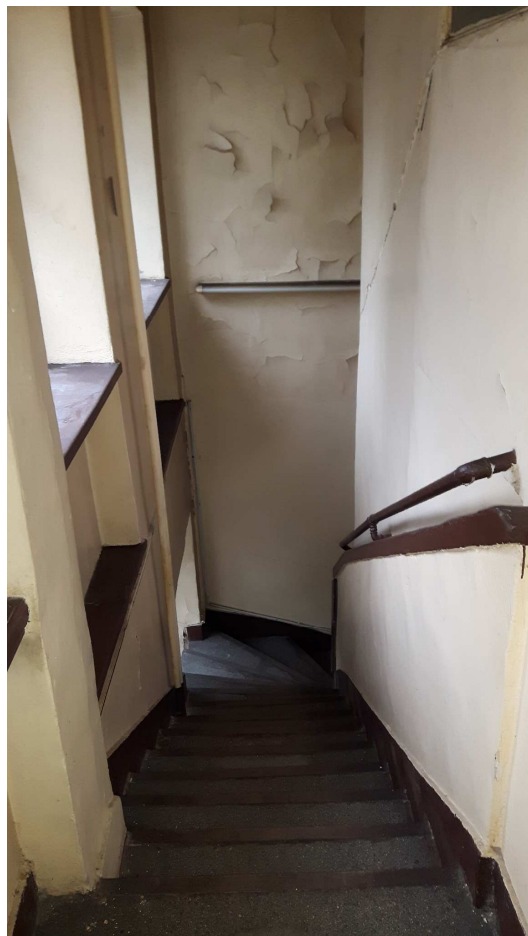
Stwierdzono uszkodzenia mechaniczne i ślady zużycia stopni schodów, uszkodzenia te należy naprawić.

Fot. 9. Klatka schodowa na zapleczu

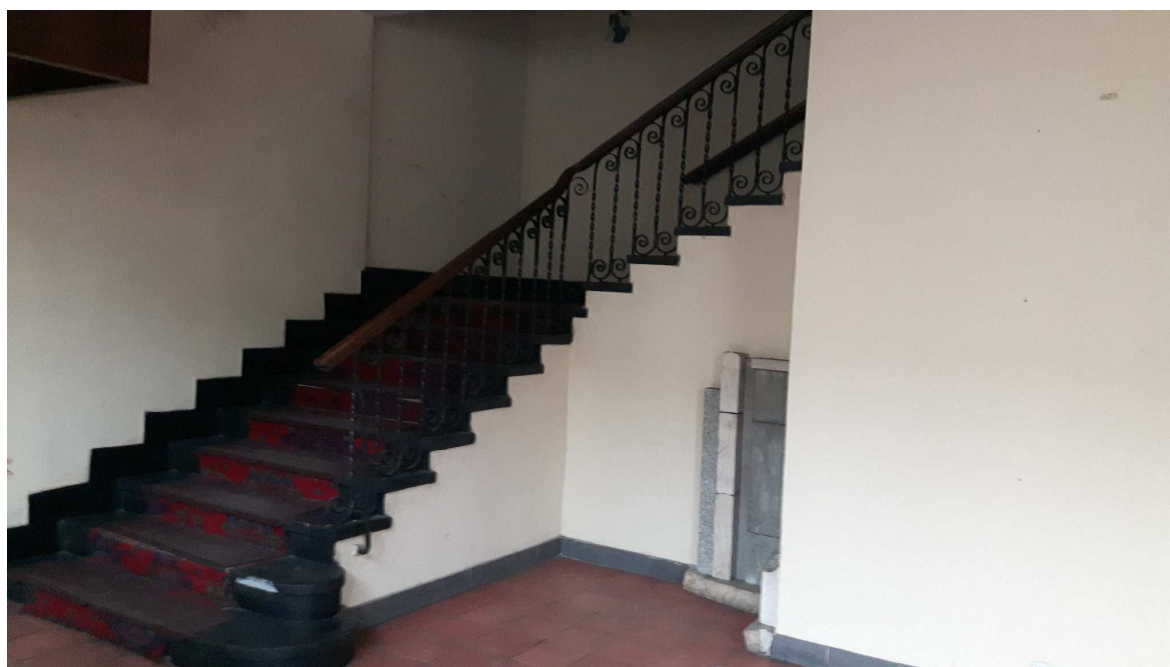
Fot. 9. Klatka schodowa od frontu
